Anschrift: 38828 Wegeleben, Hundsrücken 4

Das Haus ist nicht mehr zu betreten !!

Große Teile im Inneren sind bereits eingestürzt.
Die gesamte Balkenstruktur ist marode, z.T. bereits durchgefaut
oder schon herausgefallen z.T. mit Fachwerksteinen.
Deckendurchbrüche vom Erdgeschoss zum Dach.

nachfolgend Bilder nach Durchführung von Sicherungsmaßnahmen
im Dezember 2023

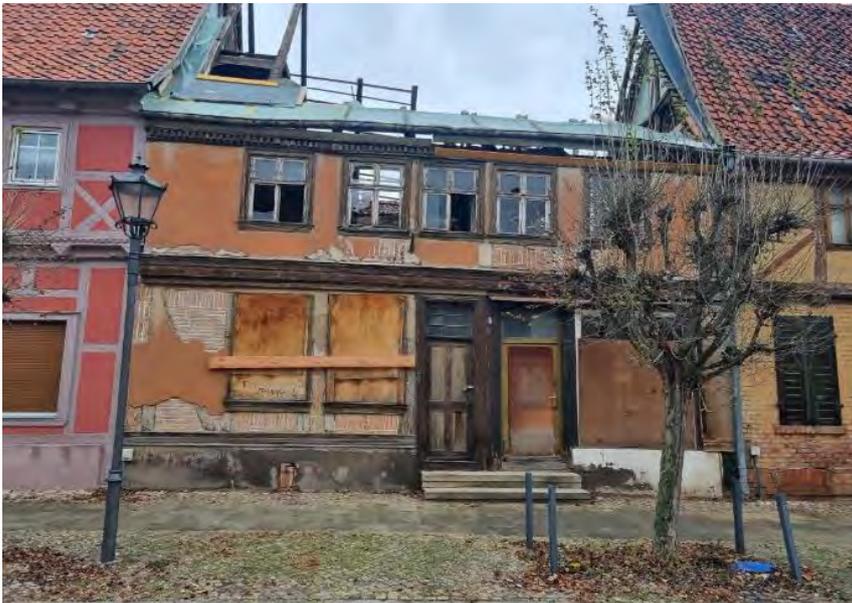
Sicht auf denkmal-
geschützte Fassade

Vorderhaus an
"Hundsrücken"

Entfernung der
Dachziegel
wegen Windlast-
und Bruchgefahr

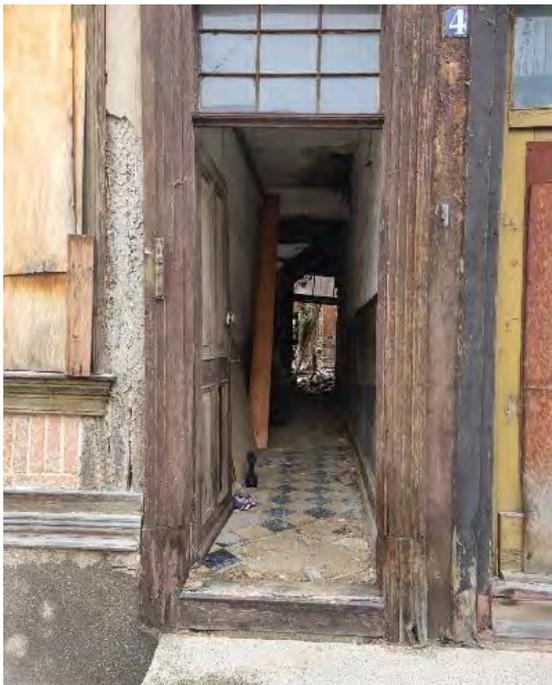
Sicht auf den
Eingang

leichte Flur-
reinigung

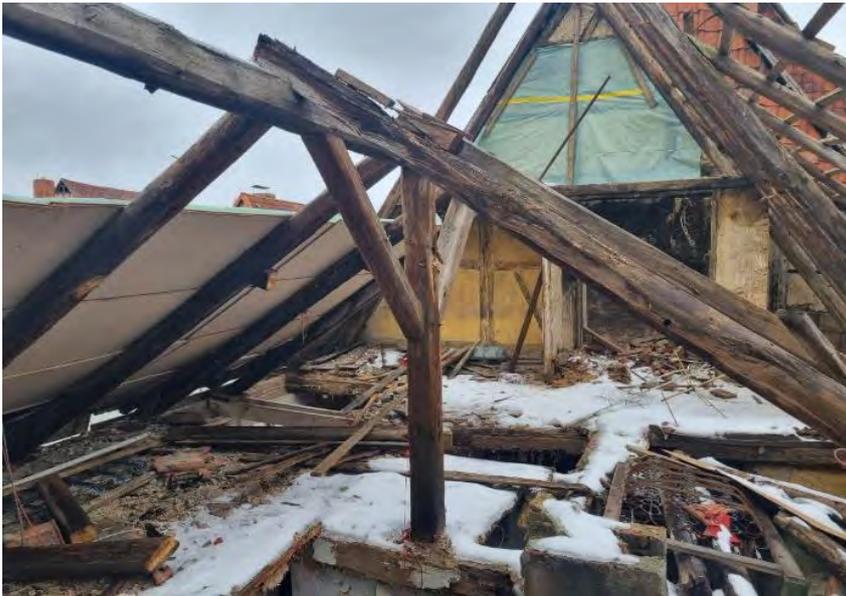
Blick auf die westl. Giebelwand auf Haus-Nr. 5 (linksseitig)

Querkraftbrüche an den Kehlbalcken; statisch instabil; daher Kürzung und Neuaufliegung der Sparren auf den vorhandenen einfach stehenden Stuhl

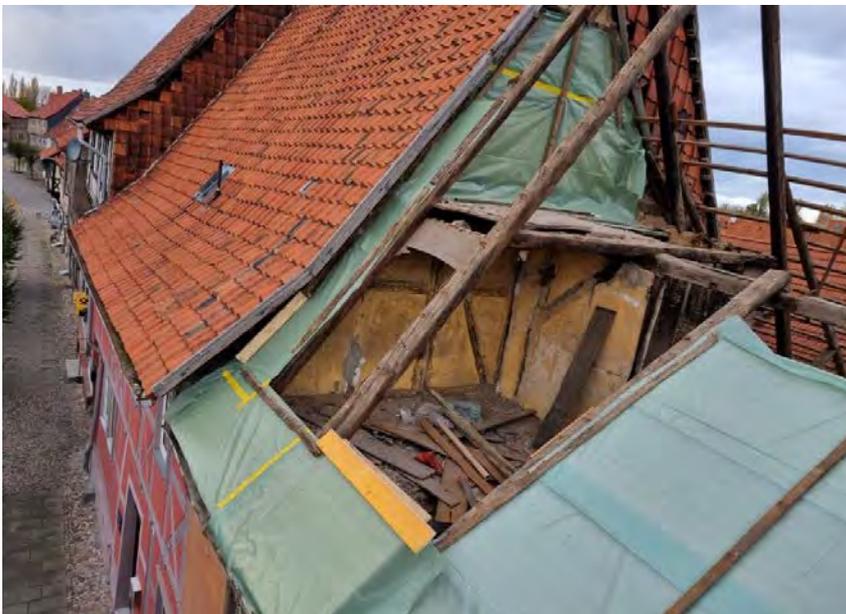
Blick auf die westl. Giebelwand auf Haus-Nr. 5

Einsturzgefahr beseitigt und Regensicherheit zum Nachbar hergestellt

Rückbau des Schornsteins wegen Kippgefahr

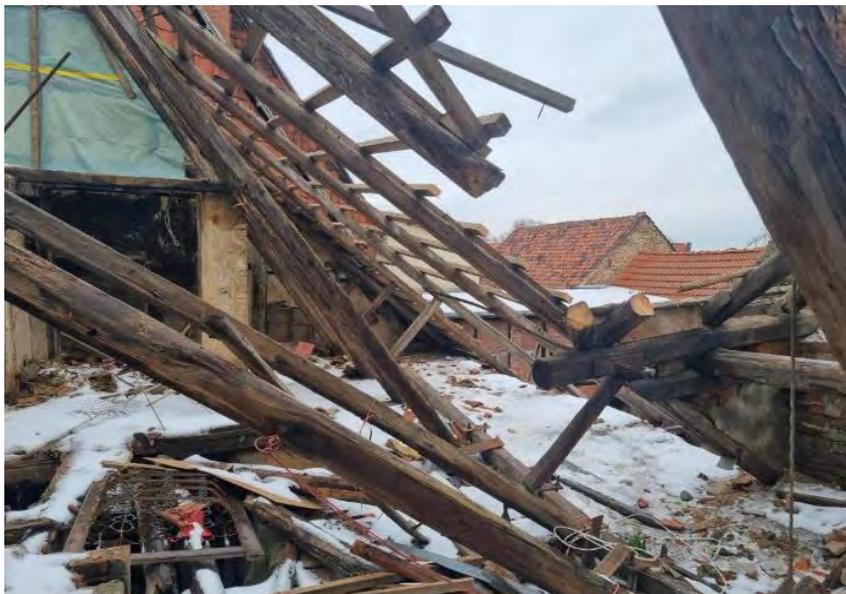
Blick auf die westl. Giebelwand auf Haus-Nr. 5

Dachziegel wurden von dem brüchigen Dachstuhl entfernt

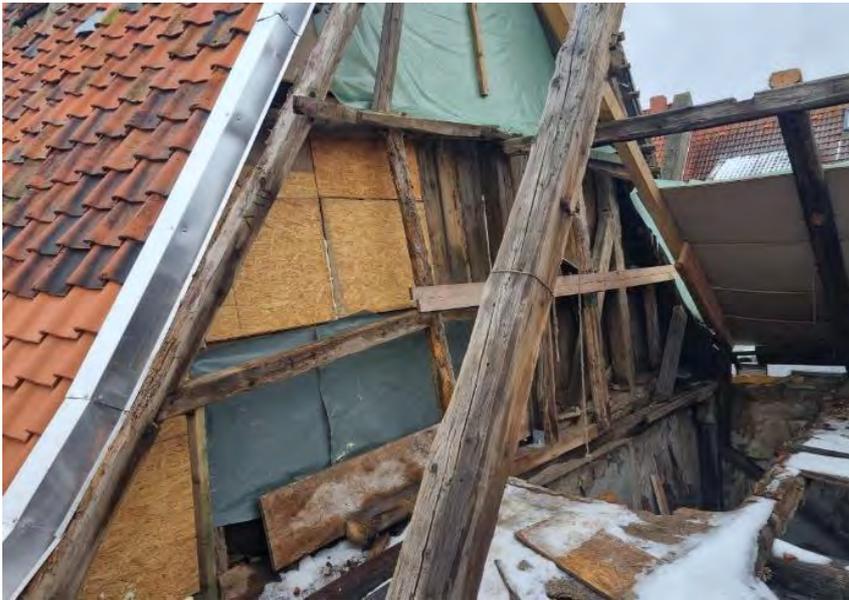
Blick auf die
östl. Giebelwand
auf Haus- Nr. 3
(rechtsseitig)

Giebel mit OSB-
Platten geschlossen
und mittels Folie die
Regensicherheit
zum Nachbar
hergestellt

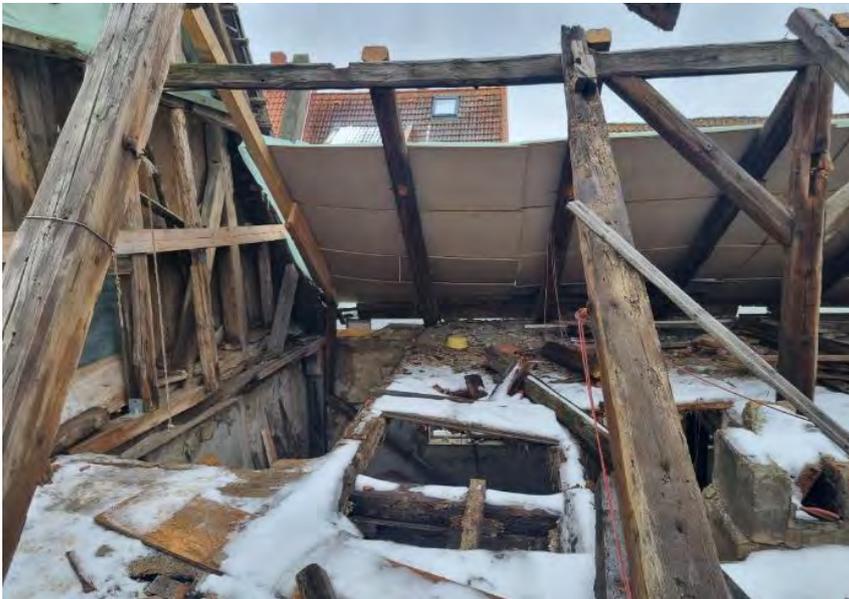
Blick auf den
straßenseitigen
Dachstuhl

Ziegel entfernt wie
zuvor beschrieben
mit Regensicherung
für die denkmal-
geschützte Fassade

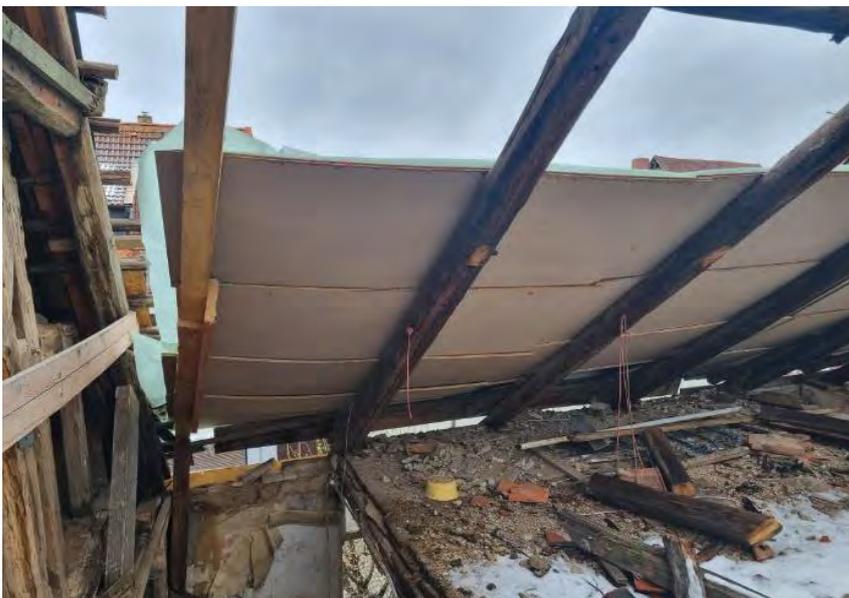
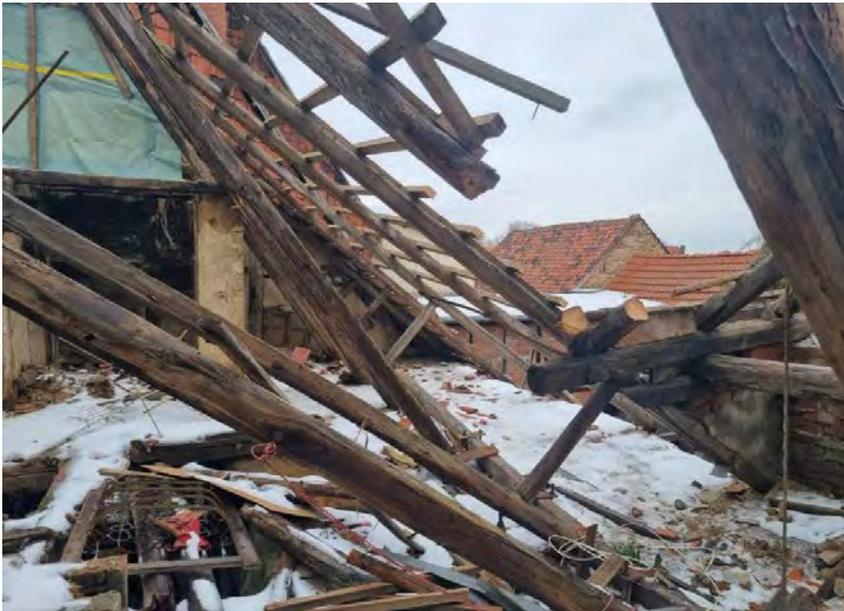
Blick auf die westl. Giebelwand von Haus-Nr. 5 und rückseitigen Dachstuhl zum Innenhof

Fußpfette nicht ausreichend tragfähig

Sicherung gegen Einsturz mittels Gewichtsparnis

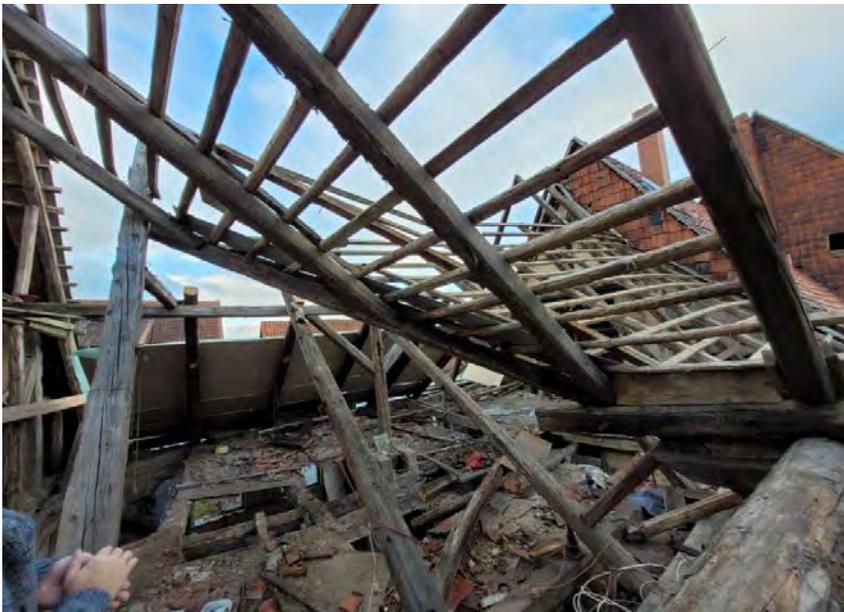
Blick auf den Übergang Vorder- und Mittelhaus

Ziel:
Minderung des Windlastangriffes;
Gewichtsparnis;
Maßnahmen gegen evtl. Einsturz in den benachbarten Innenhof

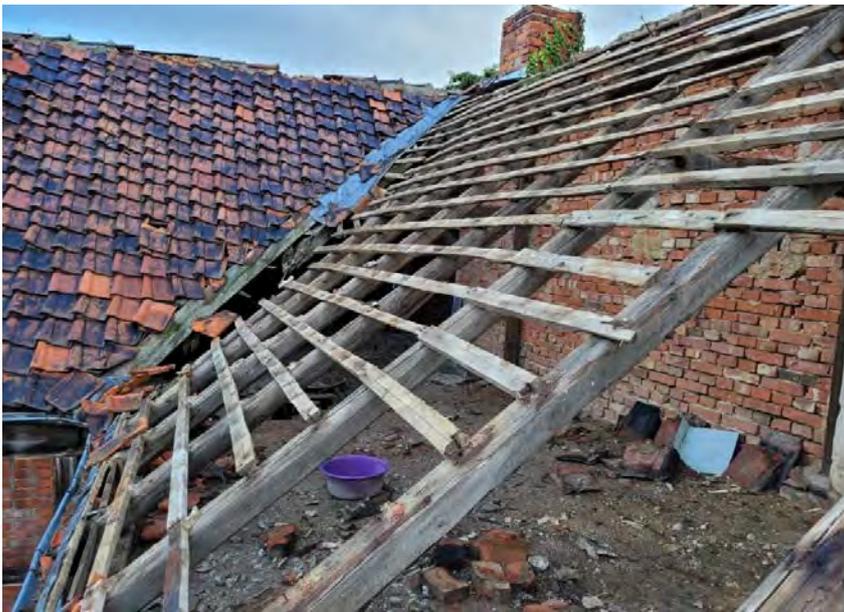
Blick auf den Dachstuhl des Mittelhauses und im Hintergrund das Hinterhaus

Bauschuttbeseitigung von den Decken und Entfernung der Dachziegel zur Minimierung von Schubspannungen auf die Fachwerk-Außenwand zum Nachbar

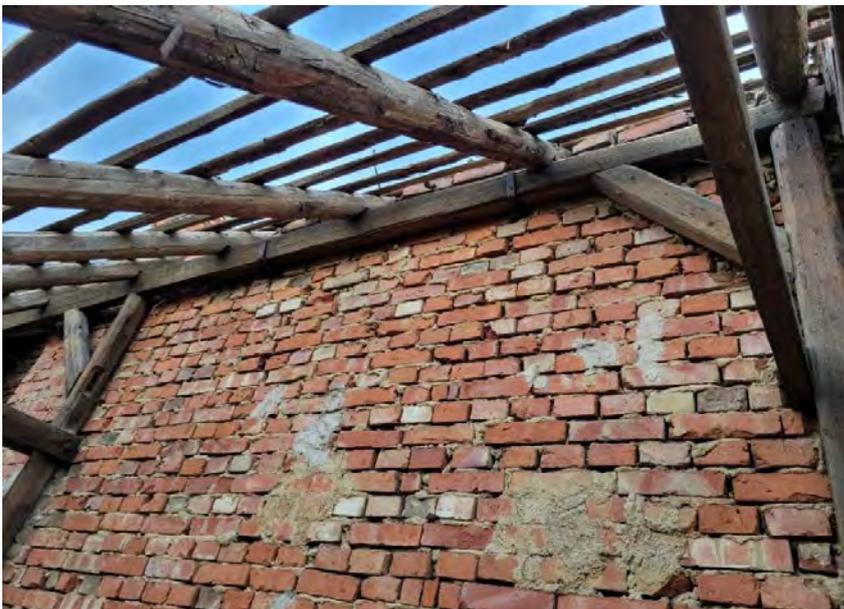
Blick auf den Firstbereich des Pultdaches
Firstpfette wurde mit Mauerwerksanker zusätzlich gesichert

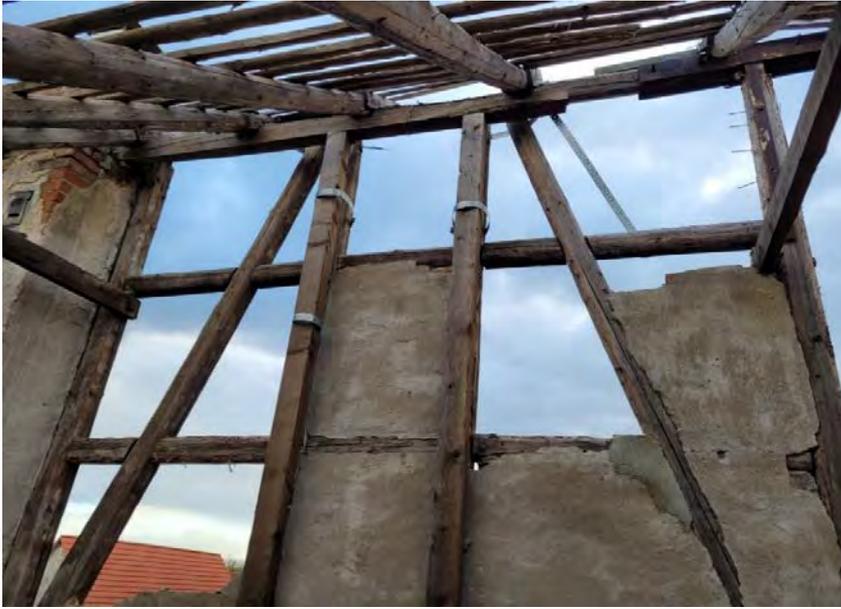
Blick auf die
Fachwerkwand
zum rechtsseitigen
Nachbarhof

Entfernung von
loser Ausfachung
restl. Ausfachung
zur Aussteifung
erhalten

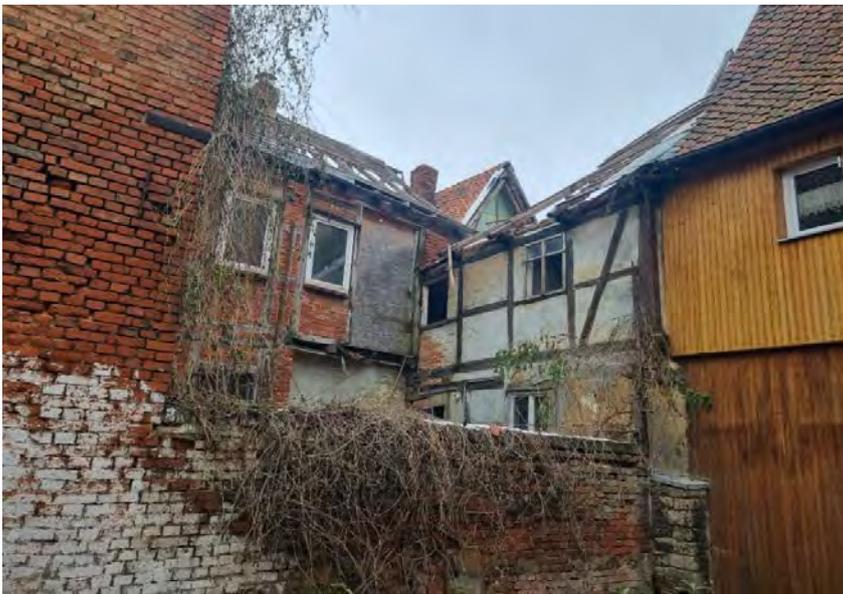
Blick vom Hof
der linksseitigen
Nachbarn
(Haus-Nr. 5)
auf den hinteren
Bereich des
Vorderhauses

Rückbau des
Schornsteins und
Dachstuhl

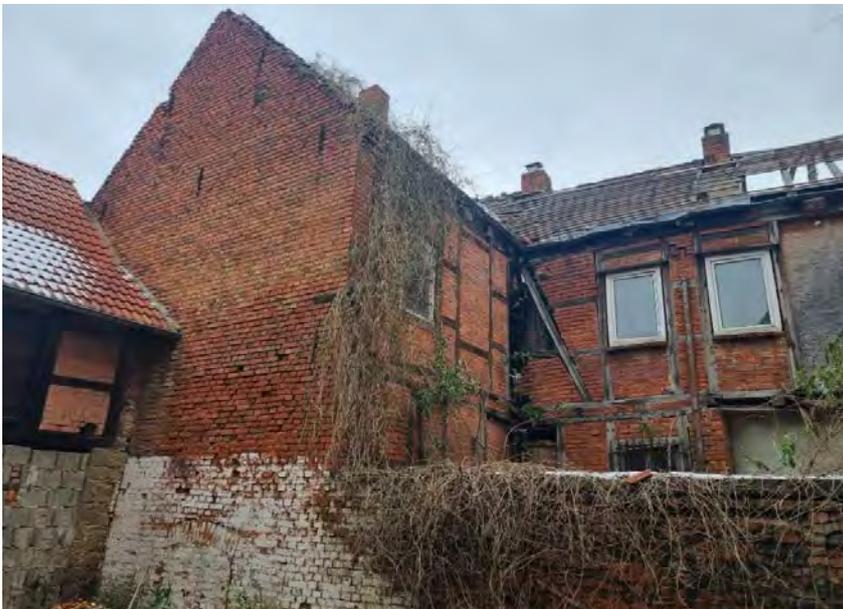
Blick vom Hof
der linksseitigen
Nachbarn
(Haus-Nr. 5)
auf das Mittel-
und Hinterhaus

Dachziegel auf dem
Mittelhaus entfernt

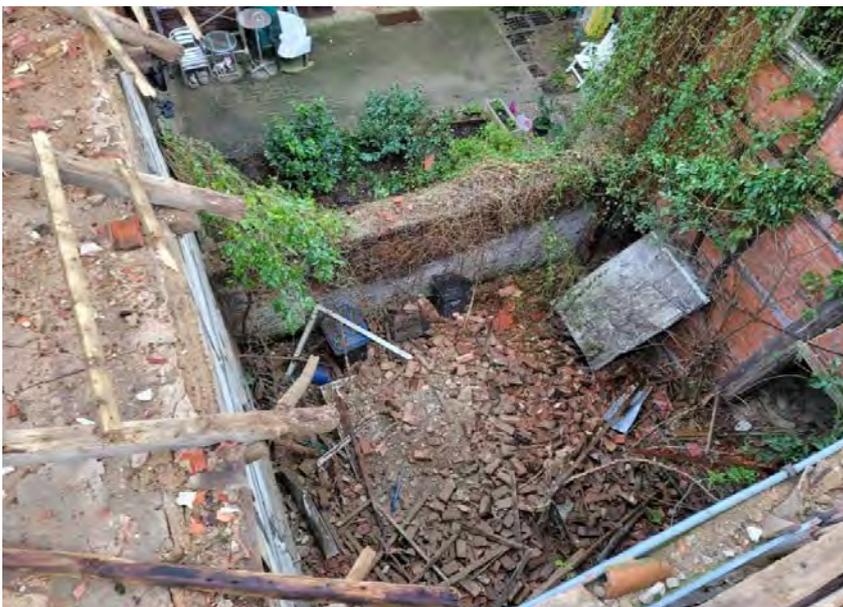
Blick in den
Innenhof der an
die linksseitigen
(westl.) Nachbarn
grenzt

Bauschutt lag teils
auf den Decken
und wurde zur Ge-
wichtsminderung
entfernt, wie auch
die Dachziegel

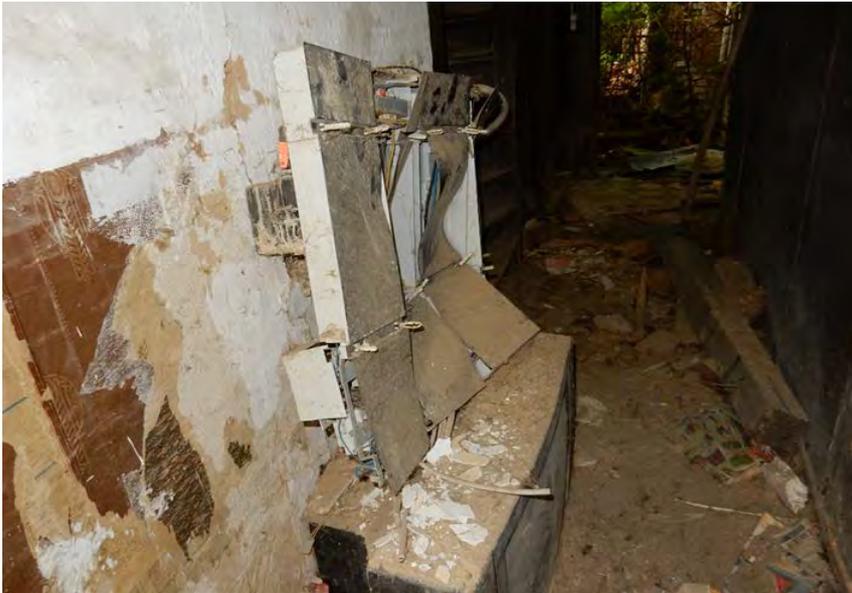
Stromzählerkasten nicht mehr
in Betrieb
von der Wand gerissen

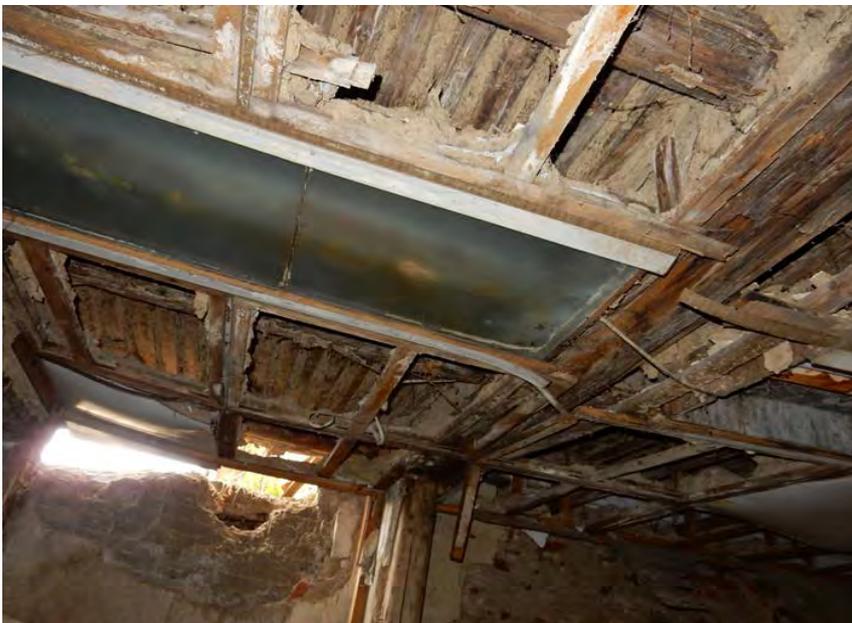
massivste Schäden an der
Bausubstanz

offene Wände
Balken sehr stark angefault

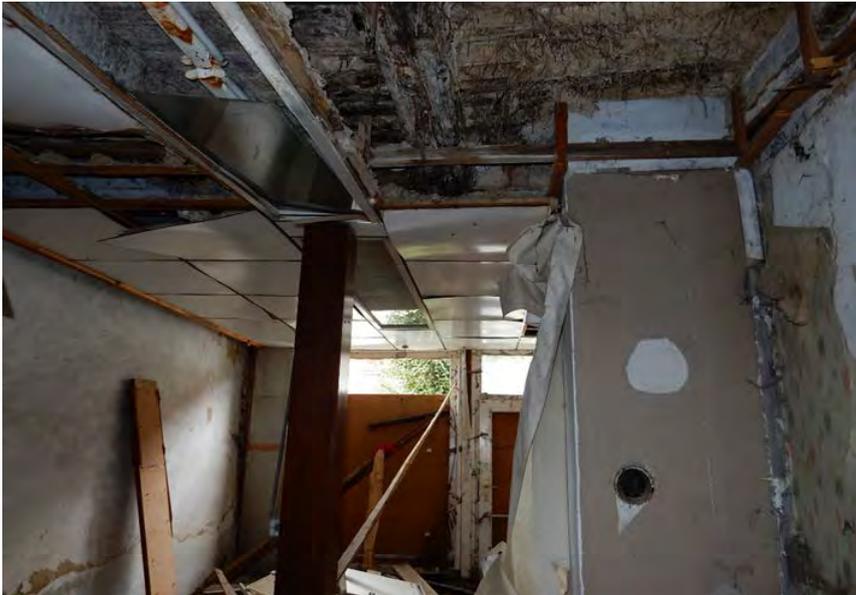
ehem. Gewerberaum
Deckenteile sind bereits
heruntergefallen.

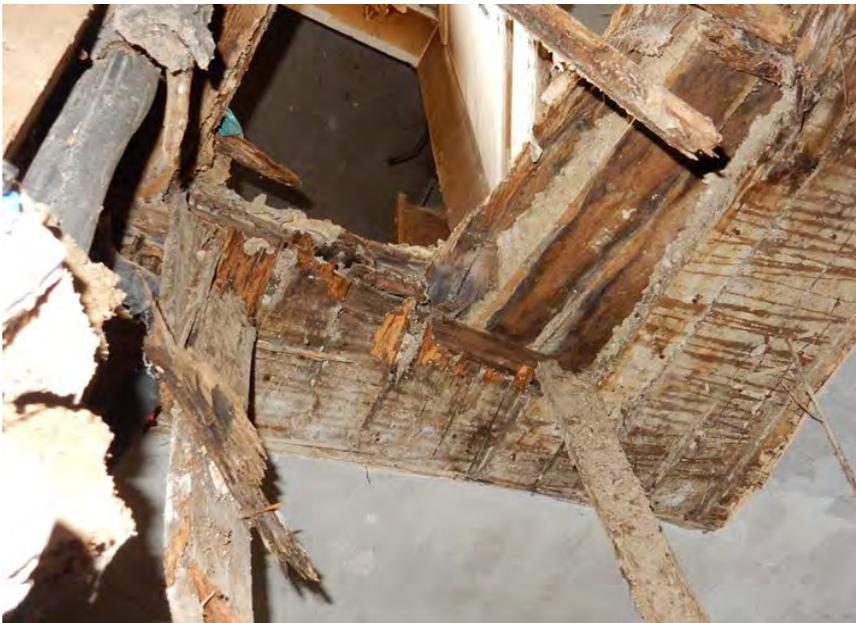
eingebrochene Decke mit Blick
ins Obergeschoss

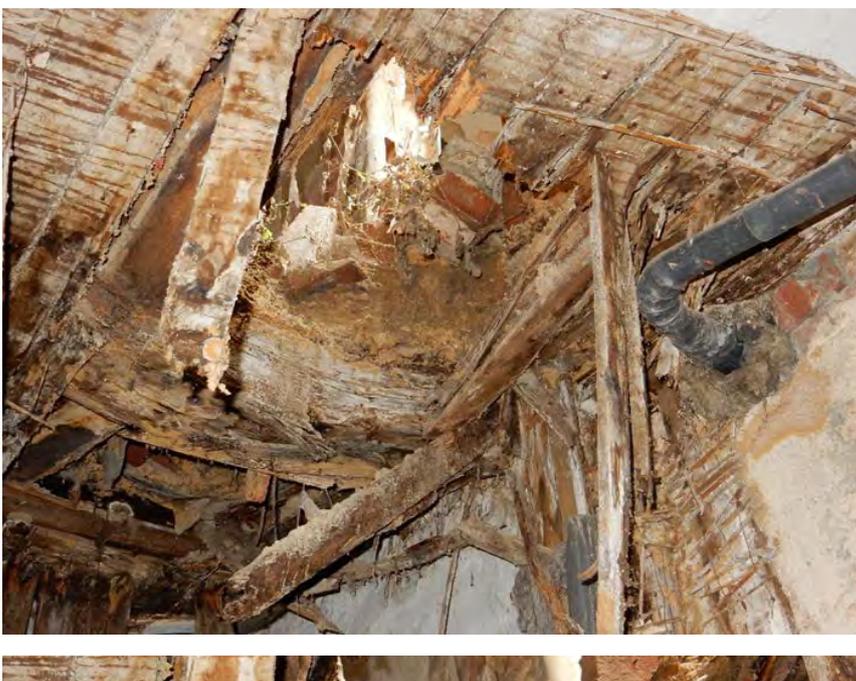
ebenfalls Deckendurchbrüche

Steine sind während der
Besichtigung ins Erdgeschoss
gefallen

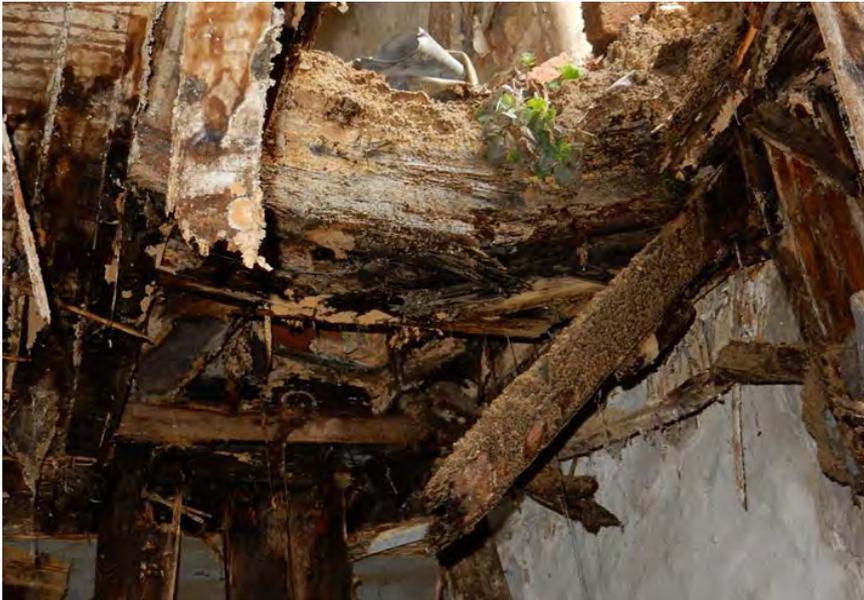
weggebrochene Balken

Decke nicht mehr tragfähig

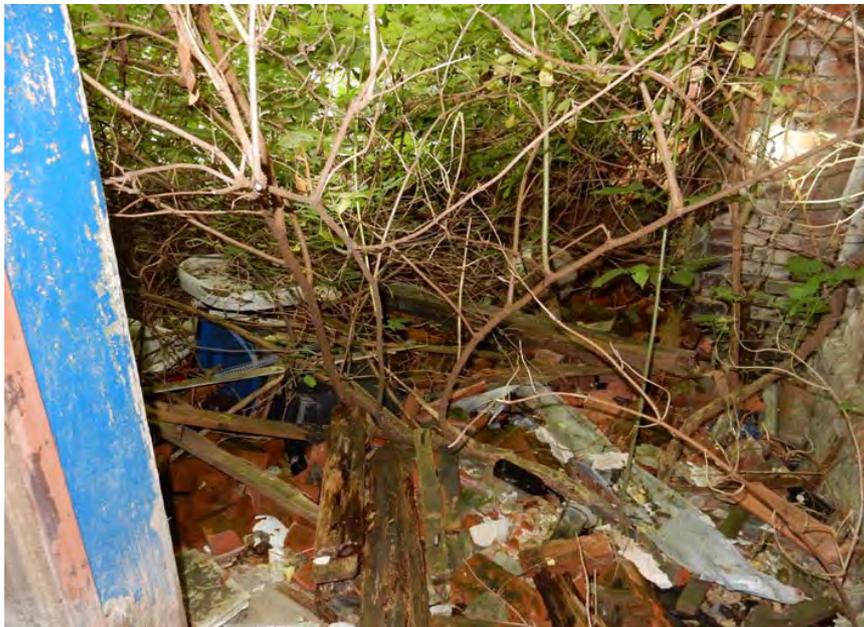
Blick vom Hausflur in den
"Hofbereich"

Komplettes Fachwerk ist
herausgefallen

nicht mehr zugänglich

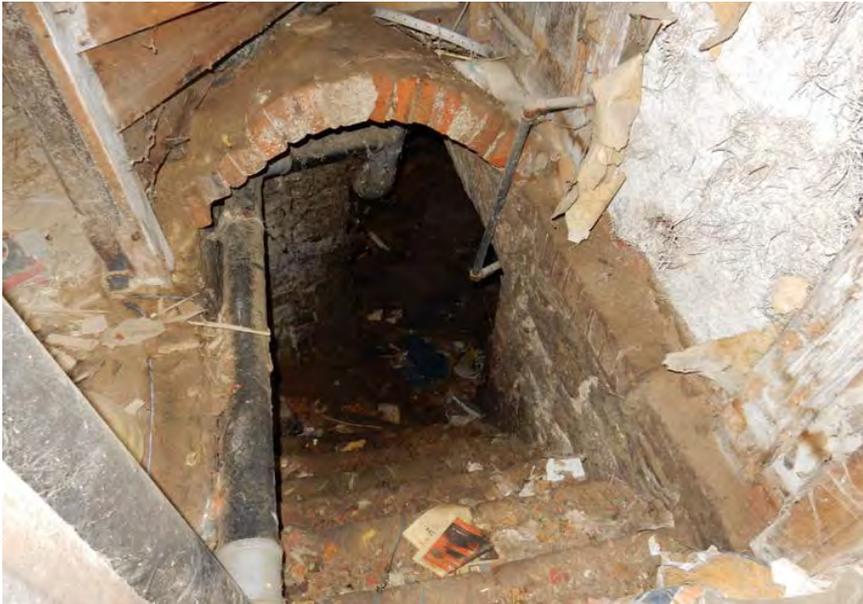
Treppe zum Keller

auf Grund ausgiebiger
Regenfälle steht das Wasser
im Keller

Keller nicht mehr begehbar

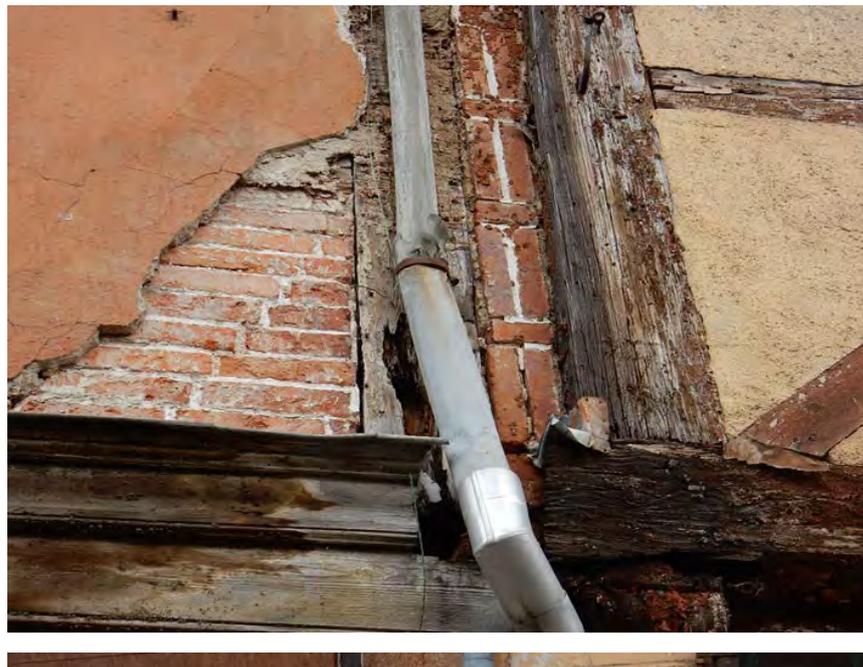
Fallrohr und maroder Ständer-
balken
